## Estudio técnico y Propuesta de Delimitación Cartográfica del Dominio Público Hidráulico del río Ízbor desde presa de Béznar hasta puente de Acebuches en los TT.MM. de Lecrín y El Pinar (GRANADA).

Delimitación de la máxima crecida ordinaria en el tramo de cauce del río Ízbor, localizado en los TTMM de Lecrín y El Pinar, aguas abajo de la presa de Béznar, hasta el puente de Los Acebuches.

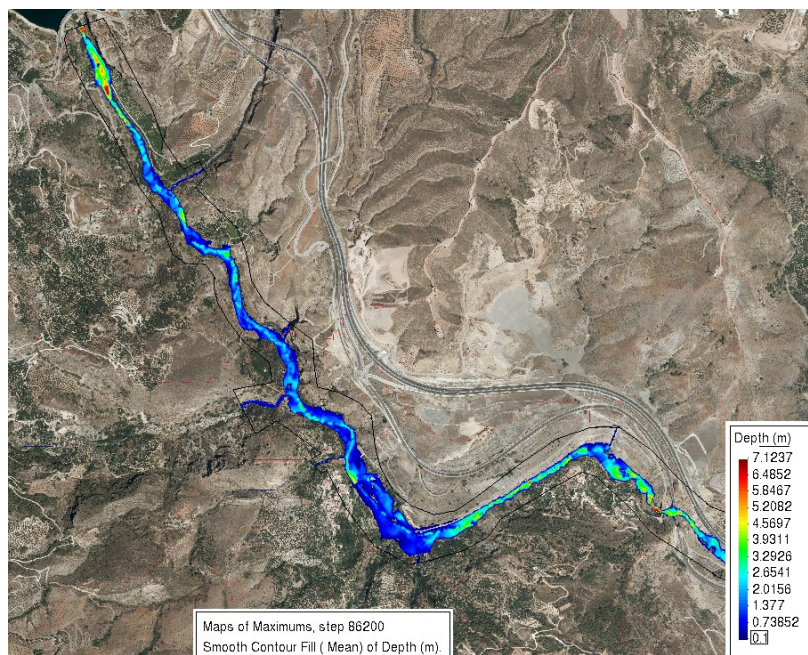
Mapa de calados máximos MCO (T5)

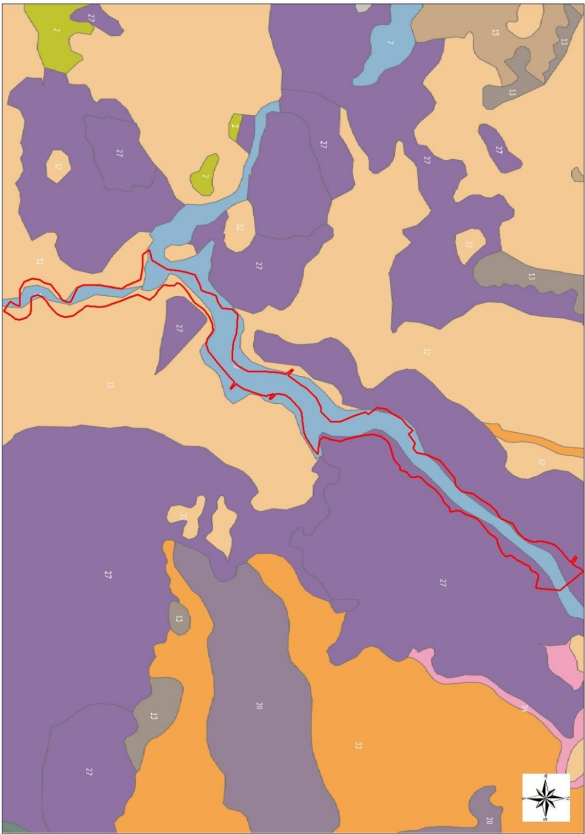
Imagen 7. Geomorfología de la zona de estudio. Fuente: REDAM

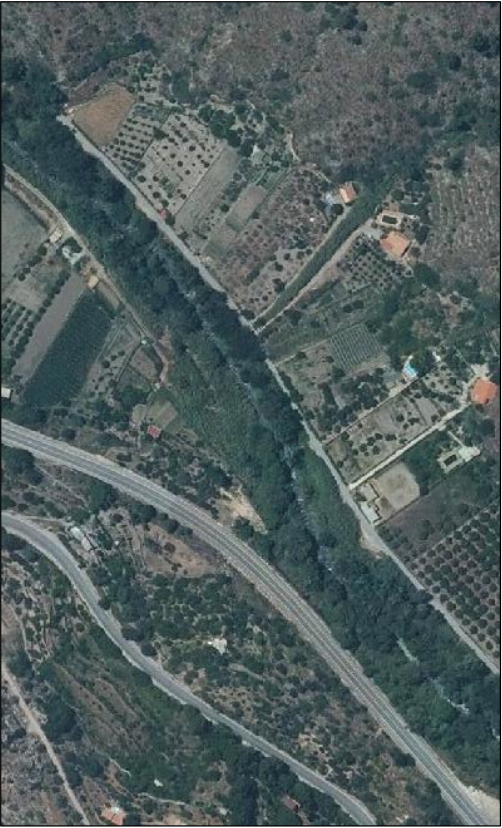
Imagen 12: Zona del tramo inicial con el cauce más encajonado

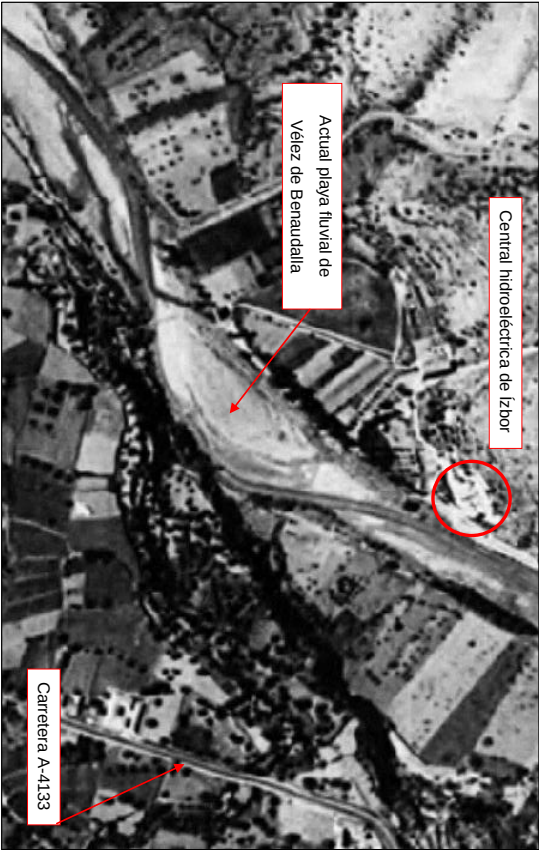
Imagen 13. Delimitación del DPH sobre ortofoto de 1956
